ΘΕΡΜΙΚΗ ΣΥΜΠΕΡΙΦΟΡΑ ΚΤΗΡΙΩΝ ΣΤΟ ΤΕΧΝΟΛΟΓΙΚΟ ΠΟΛΙΤΙΣΤΙΚΟ ΠΑΡΚΟ ΛΑΥΡΙΟΥ

Δημοσιεύσεις Εργαστηρίου Τεχνικών Υλικών
Τεύχος 3

Διερεύνηση της θερμικής συμπεριφοράς κτηρίων στο Τεχνολογικό Πολιτιστικό Πάρκο Λαυρίου

Αθήνα, Σεπτέμβριος 2003

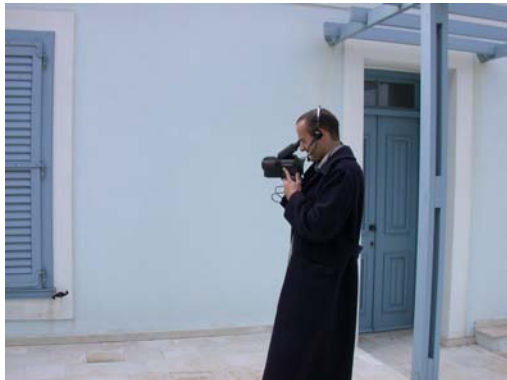
Οι μετρήσεις θερμογραφίας γίνανε με θερμοκάμερα τύπου Agema Thermovision 570

Εικόνα 2.3: Μετρήσεις με την θερμοκάμερα

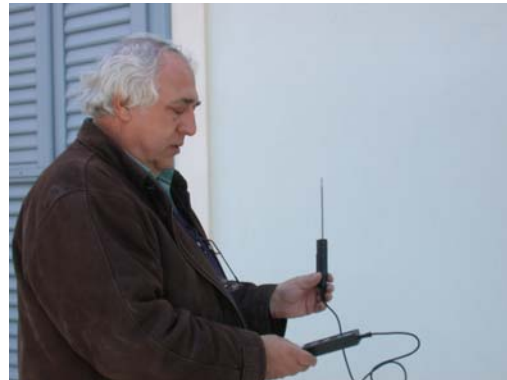
Οι μετρήσεις θερμοκρασίας έγιναν με θερμόμετρο περιβάλλοντος-επιφανείας τύπου Dostmann H200 πιστοποιημένο από το εργαστήριο DECA S.A. την 13-02-2002 με σφάλμα $\pm 0,3^{\circ}\text{C}$

Εικόνα 2.4: Μετρήσεις με το θερμόμετρο περιβάλλοντος-επιφανείας
